# ZÁKLADNÍ RESTAURÁČKOVÝ PRŮZKUM RESTAURÁČKOVÝ ZÁMĚR

**Centrální dřív se sochou,  
kašny se sochou sokolníka v Sokolově**

**2006**

**ART KODIAK s.r.o.**

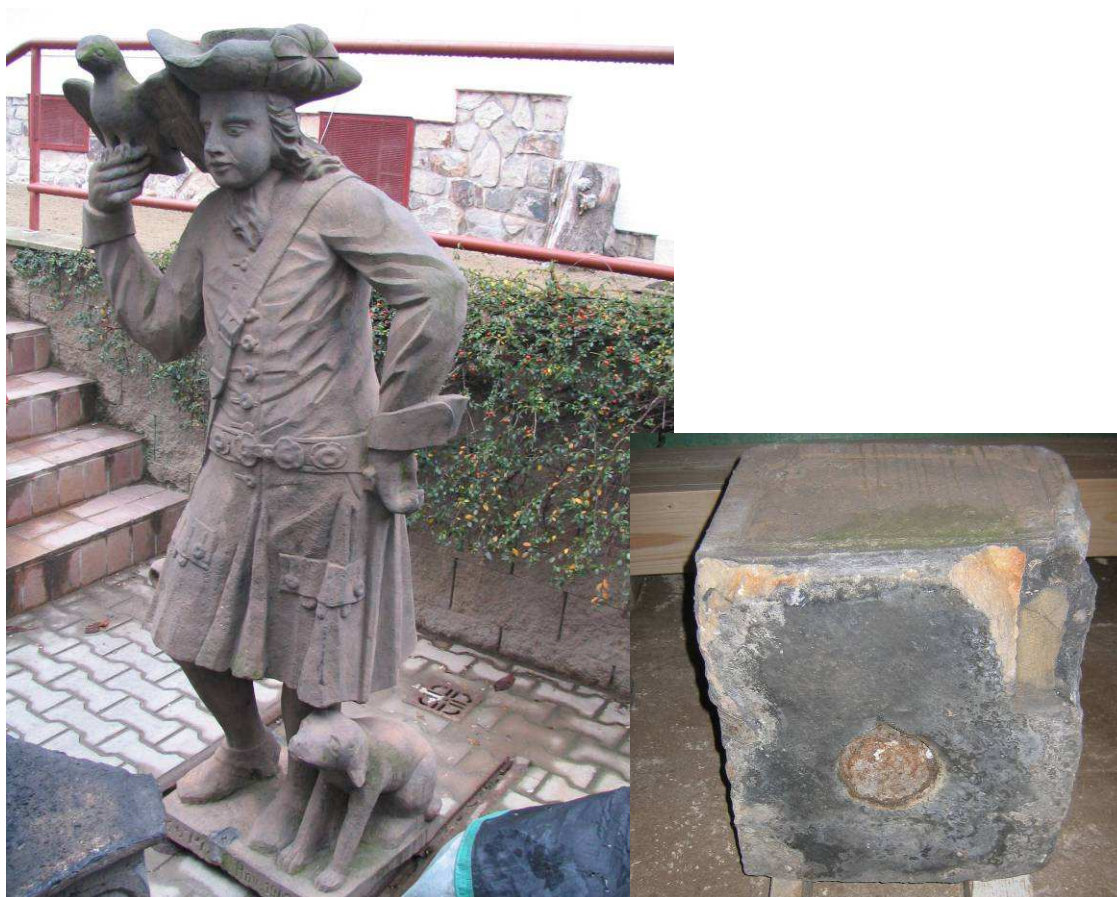
*Celek sochy s podstavcem, vpravo detail podstavce s dnes již vyplněným prostupem pro vodoteč*

Socha sokolníka je provedena z jednoho kusu křemenného pískovce, jedná se o kopii datovanou 1902 dle originálu z roku 1674. Povrch kamene byl v minulosti patinován (zesvětlován) barvou v odstínu srnčí hnědi, která zakrývá silné znečištění černou krustou. Socha je nekvalitně tvarově zpracována, zadní část klobouku, nos hlavy a další místa jsou doplněna tmelem. Tmely byly probarvovány do odstínu tmavě šedé až černé, tak aby korespondovaly se znečištěným povrchem kamene.

Podstavec sochy byl v minulosti kamenicky upraven a jeho původní tvar není dohledatelný. Středem podstavce je prochází otvor pro vodoteč.

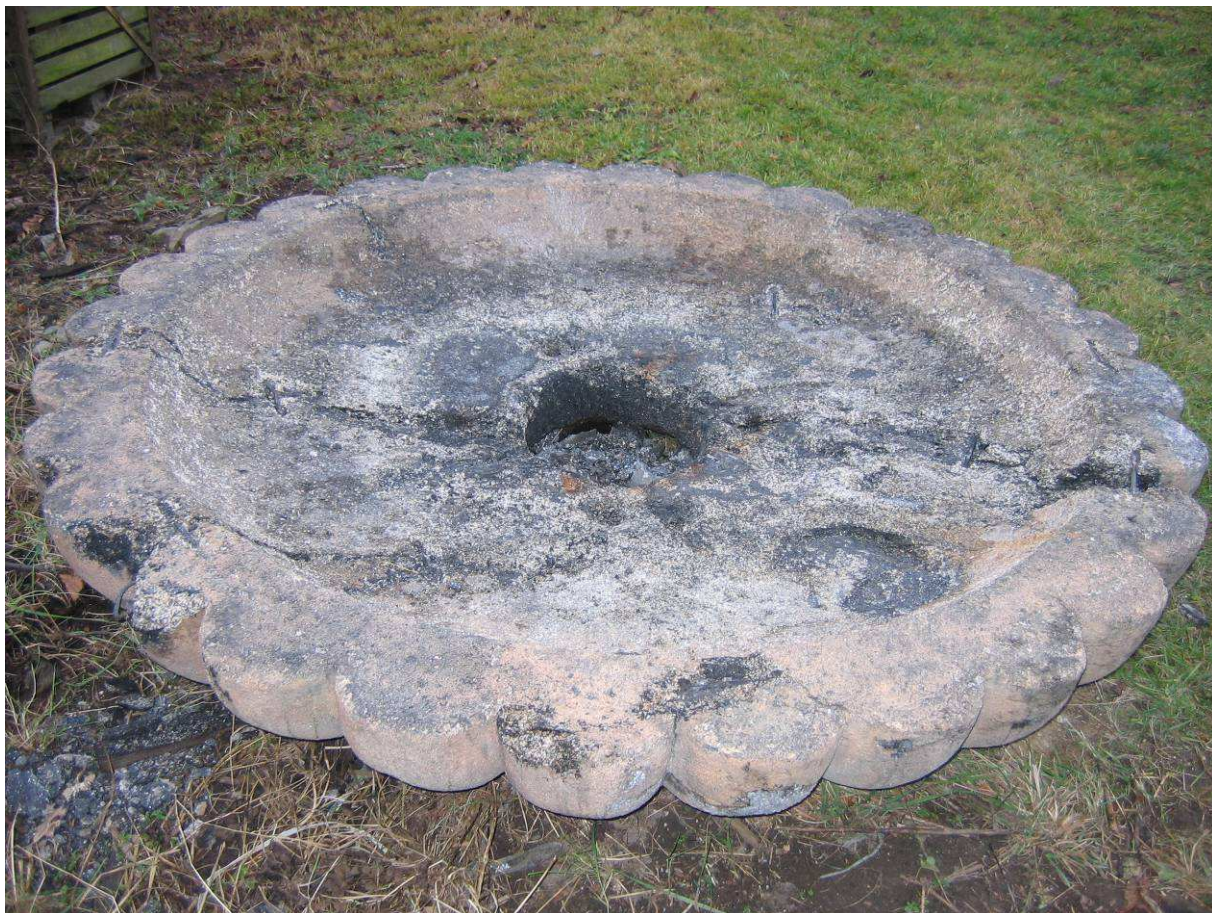
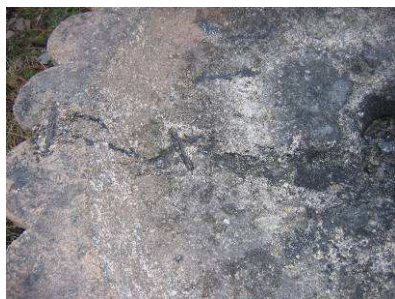
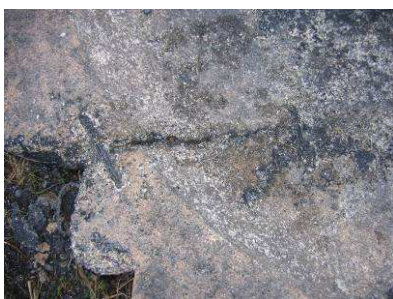
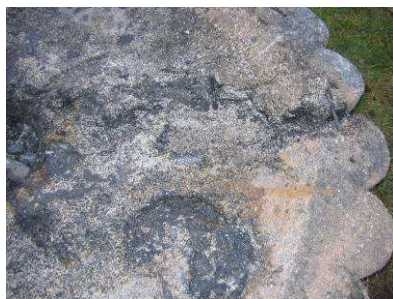
Piscina je provedena z chebské žuly, vnitřní část byla novodobě vyplněna betonovou stěrkou. Kamenný materiál je roztrhán trhlinami, které byly v minulosti fixovány pomocí měděných kramlí. Materiál kamene je značně hloubkově degradován a ztrácí vlastní soudržnost. S ohledem na specifiku skladby má jeho konsolidace pomocí organokřemičitých prostředků omezenou účinnost.

Povrch kamene byl v minulosti patinován (zesvětlován) barvou v odstínu srncí hnědi, která zakrývá silné znečištění černou krustou. Povrch vykazuje četné tvarové defekty, které byly v minulosti doplněny tmelem. Tmely byly probarvovány do odstínu tmavě šedé až černé, tak aby korespondovaly se znečištěným povrchem kamene.

S ohledem na dnešní stav kamenného materiálu žulové piscíny je nutné realizovat vodoteč takovým způsobem, který zabrání poškozování piscíny povětrnostními vlivy, ke kterému dochází zejména v zimním období v souvislosti s vymrazovacími cykly. Z tohoto důvodu bude provedeno v těle piscíny statické zajištění a ochranné zakrytí olověným plechem. Vodoteč bude vyústěna z piscíny pomocí trysek umístěných pod oplechováním.

Bude provedena hydroizolace vnitřní stěny pisciny vyložením olověným plechem na pomocnou dřevěnou konstrukci. Statika horní pisciny bude zajištěna pomocí konstrukce z antikorové pásovinu a antikorové závitové tyčoviny – viz grafická dokumentace.

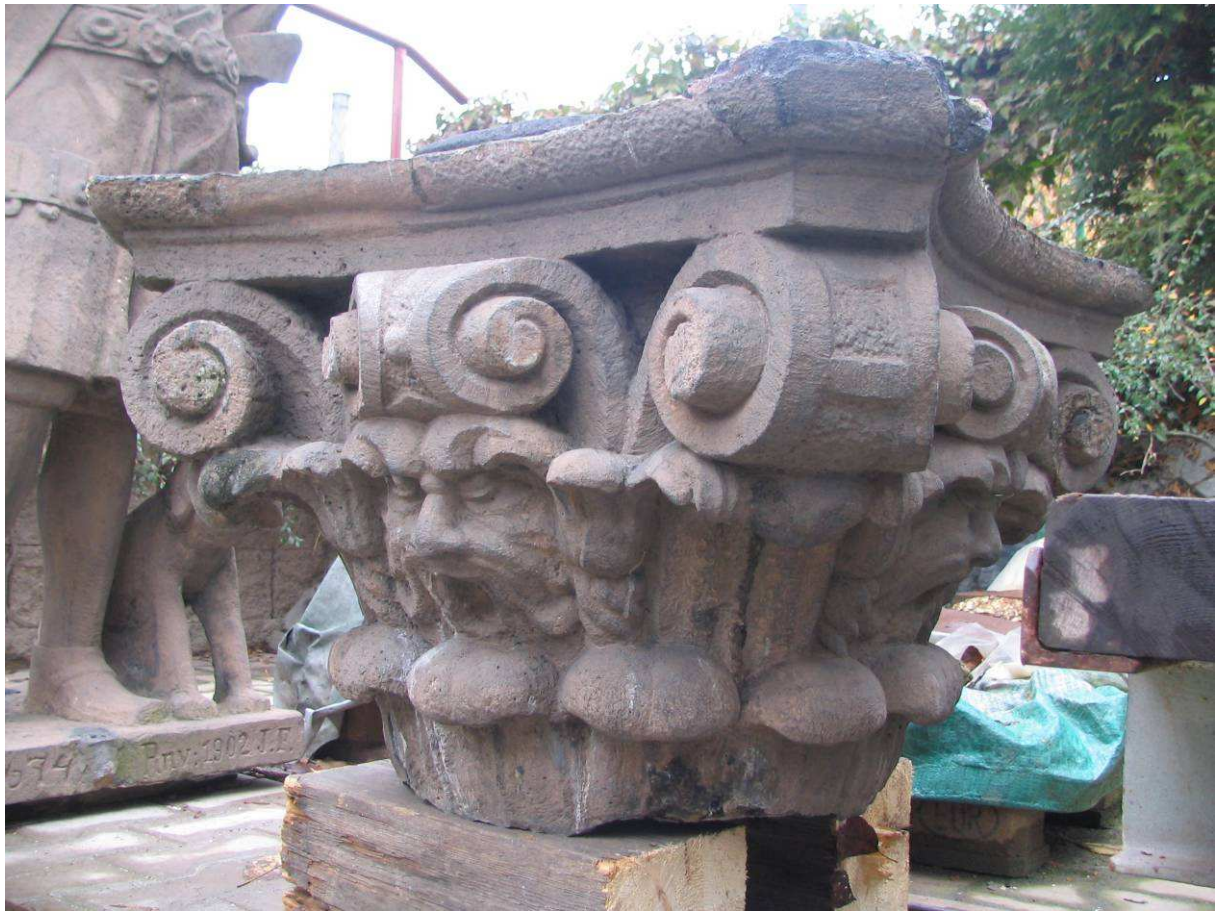
Zdobná korintská hlavice tvořená pod abakusem stočenými rohovými a středovými volutami, pod kterými jsou provedeny z motivu palmového listoví vycházející maskarony, ze kterých vycházely původní výtrysky vodoteče, je provedena v přírodním pískovci (jedná se s největší pravděpodobností o originál datovaný k roku 1674). Povrch kamene byl v minulosti patinován (zesvětlován) barvou v odstínu srnčí hnědi, která zakrývá silné znečištění černou krustou. Hlavice je kvalitně tvarově zpracována, četná místa jsou doplněna tmelem. Tmely byly většinou probarvovány do odstínu tmavě šedé až černé, tak aby korespondovaly se znečištěným povrchem kamene.

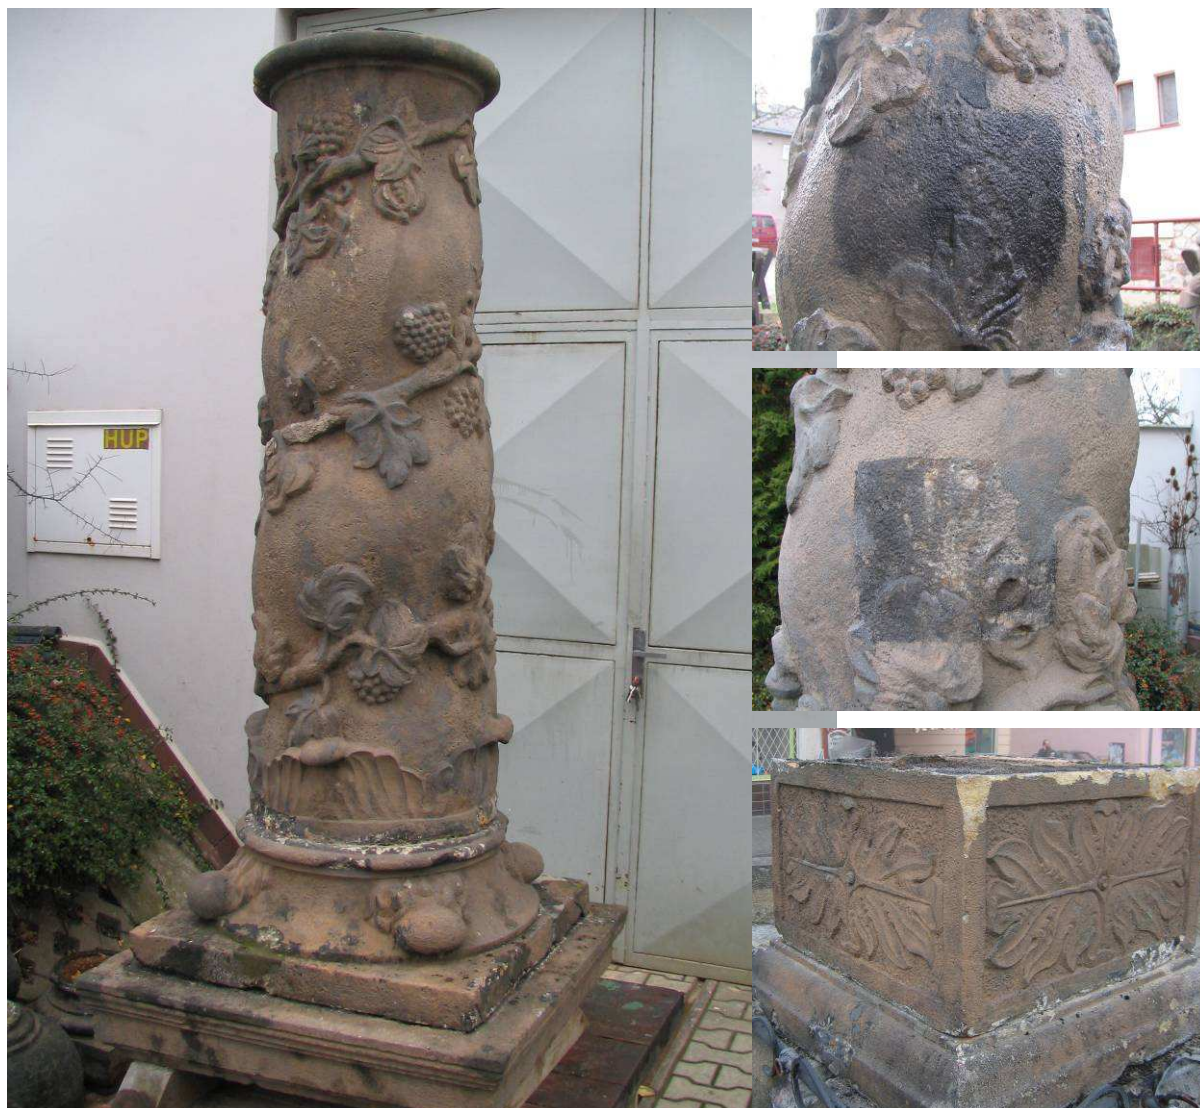
*Tordovaný sloup s plintou, vpravo detaily zkoušek snímání druhotné patiny a zeslabování černé krusty a detail podstavce*

Sloup s patkou, plintou a podstavcem jsou provedeny z přírodního pískovce (jedná se s největší pravděpodobností o originál datovaný k roku 1674). Povrch kamene byl v minulosti patinován (zesvětlován) barvou v odstínu srnčí hnědi, která zakrývá silné znečištění černou krustou. Tordovaný sloup je kvalitně tvarově zpracován, četná místa jsou doplněna tmelem a dnes již dožilými kamenickými filuňky. Tmely byly většinou probarvovány do odstínu tmavě šedé až černé, tak aby korespondovaly se znečištěným povrchem kamene. Povrch modelace vykazuje četná mechanická poškození, čepy jsou zkorodované.

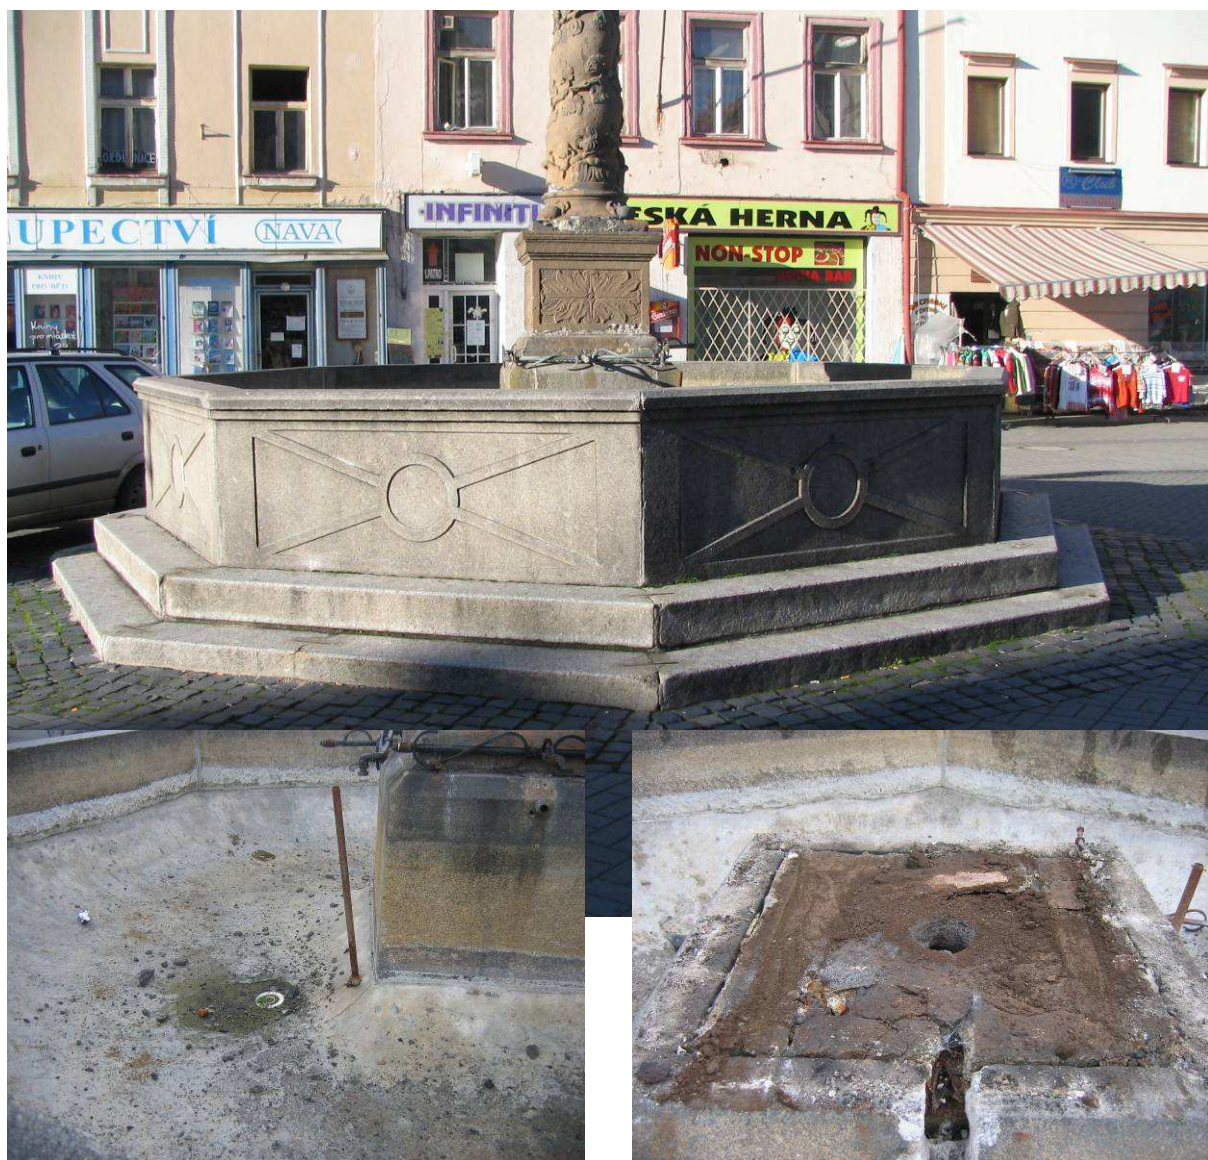
*Celek nádrže, detail betonové výplně dna a podstavce z žulových desek, který ukrývá původní kamenný podstavec*

Středový podstavec z žulových desek ukrývá původní podstavec. Druhotně bylo v úrovni horní části umístěna vnější vodoteč s vyústěním vody.

Ze dna bude vysazen centrální dřík s písčinami. Bude provedeno odstranění desek obkládajících spodní středový podstavec umístěný v nádrži kašny, vyjmutí originálního podstavce a bude vybourána betonová mazanina dna. Následně bude provedena revize základů kašny ve spolupráci se statikem, dle závěrů revize bude vypracován návrh opatření pro případné statické zajištění kašny.

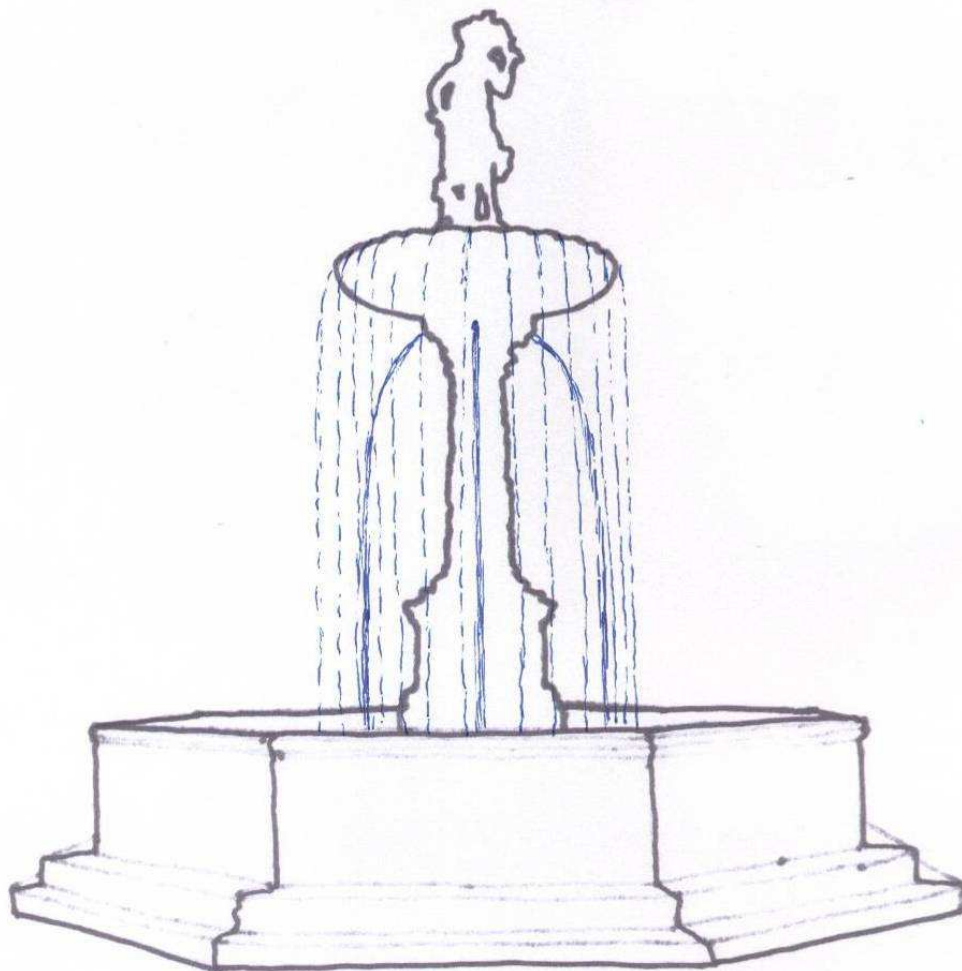
*Nahoře návrh vodoteče dle dochovaných otvorů, dole návrh řešení statického zajištění a zakrytí pisciny*

V souladu s nálezy původních prostupů je zřejmé, že původně byla voda směřována do úst maskaronů v hlavici sloupu, kde vytryskávala proudem směřovaným do spodní nádrže kašny, dále do horní piscíny, kdy se voda přelévala přes horní okraj zpět do spodní nádrže a s největší pravděpodobností do původní sochy či jiného prvku původně instalovaného nad piscínou (s ohledem na umístění prostupu v bloku podstavce pod sochou).
