# ZÁKLADNÍ RESTAURÁČKOVÝ PRŮZKUM RESTAURÁČKOVÝ ZÁMĚR

**Centrální dřív se sochou,  
kašny se sochou sokolníka v Sokolově**

**2006**

**ART KODIAK s.r.o.**

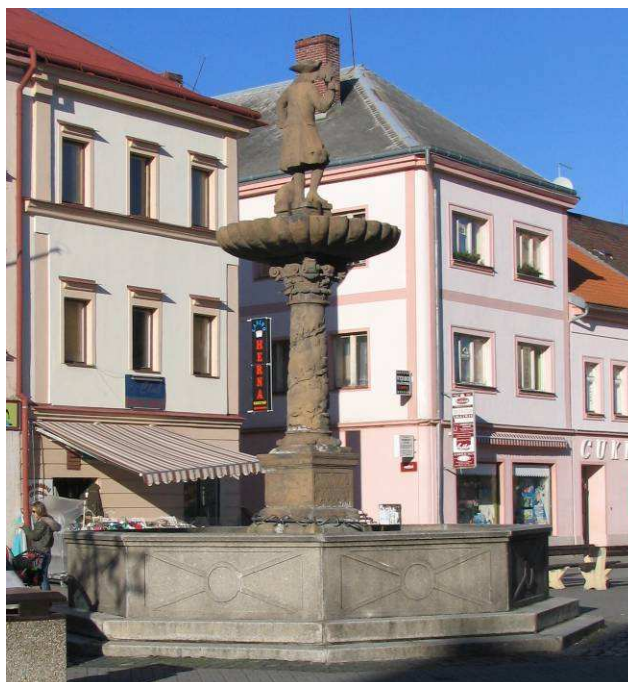
*Kašna se sochou sokolníka – celek*

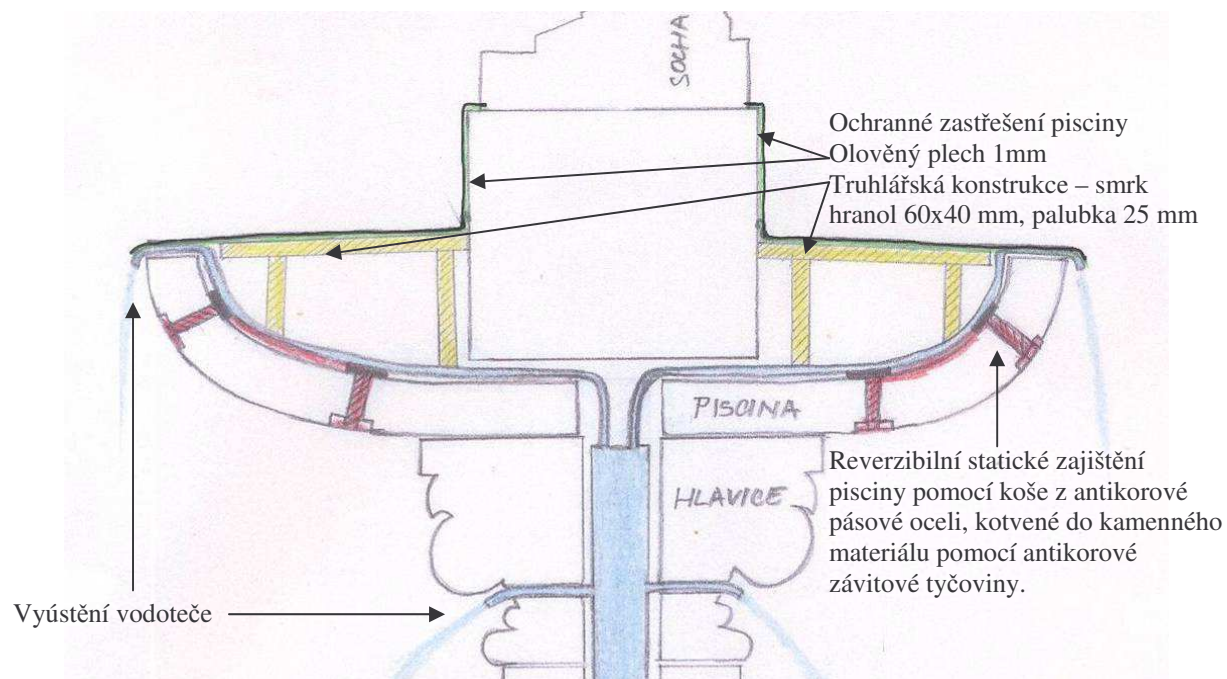
V souladu s nálezy původních prostupů je zřejmé, že původně byla voda směřována do úst maskaronů v hlavici sloupu, kde vytryskávala proudem směřovaným do spodní nádrže kašny, dále do horní piscíny, kdy se voda přelévala přes horní okraj zpět do spodní nádrže a s největší pravděpodobností do původní sochy či jiného prvku původně instalovaného nad piscínou (s ohledem na umístění prostupu v bloku podstavce pod sochou).

S ohledem na dnešní stav kamenného materiálu žulové piscíny je nutné realizovat vodoteč takovým způsobem, který zabrání poškozování piscíny povětrnostními vlivy, ke kterému dochází zejména v zimním období v souvislosti s vymrazovacími cykly. Z tohoto důvodu bude provedeno v těle piscíny statické zajištění a ochranné zakrytí olověným plechem. Vodoteč bude vyústěna z piscíny pomocí trysek umístěných pod oplechováním.

*Nahoře návrh vodoteče dle dochovaných otvorů, dole návrh řešení statického zajištění a zakrytí pisciny*
